Riskbedömning Jeans Damm kedjehus bebyggelse

Detaljplan för del av Perstorp 23:4 Jeans damm Perstorps kommun, Skåne län

PLANBESKRIVNING

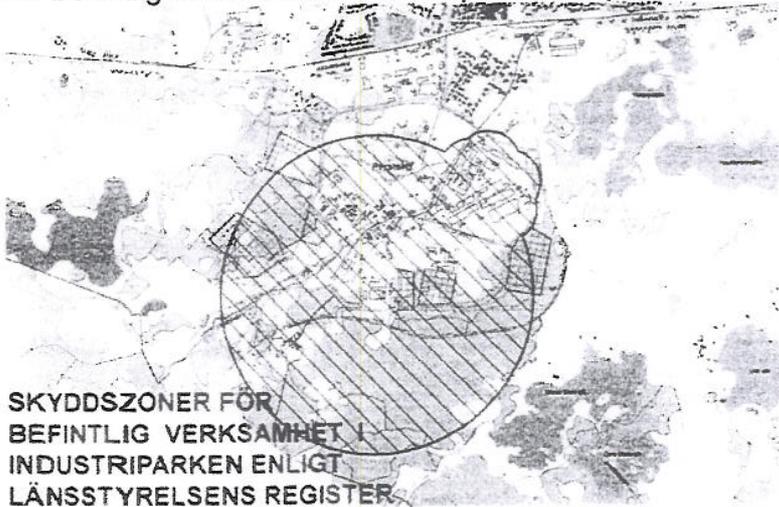
De föreslagna byggnaderna i denna detaljplan ligger 620-690 meter från skyddszon för befintlig verksamhet i Perstorps Industripark.

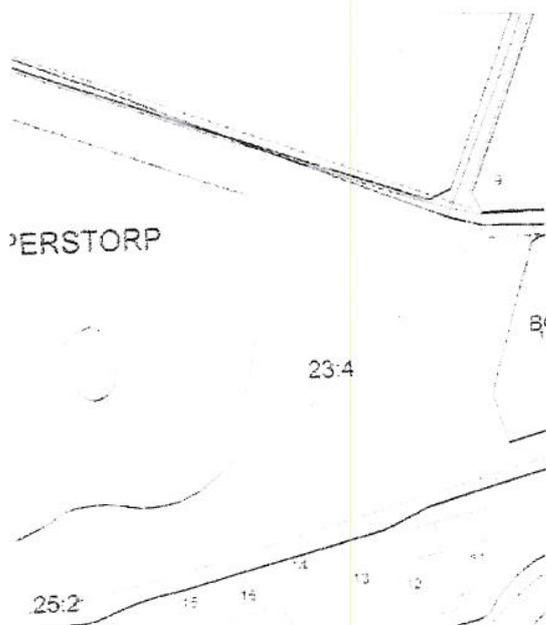
Vatten, dagvatten och avloppsledningar finns i och intill planområdet. Husen inom detaljplaneområdet kommer att anslutas till kommunalt vatten och avlopp.

Vattenledning, streckad linje blå, Avloppsledning, heldragen linje röd,
Dagvattenledning streckad linje grön
